Univerzita Karlova
Filozofická fakulta
Ústav pro archeologii
Historické vědy – pravěká a raně středověká archeologie
Bakalářská práce

Staré probošství na Pražském hradě ve 14. - 16. století

The old probosty at Prague Castle in the 14th-16th centuries

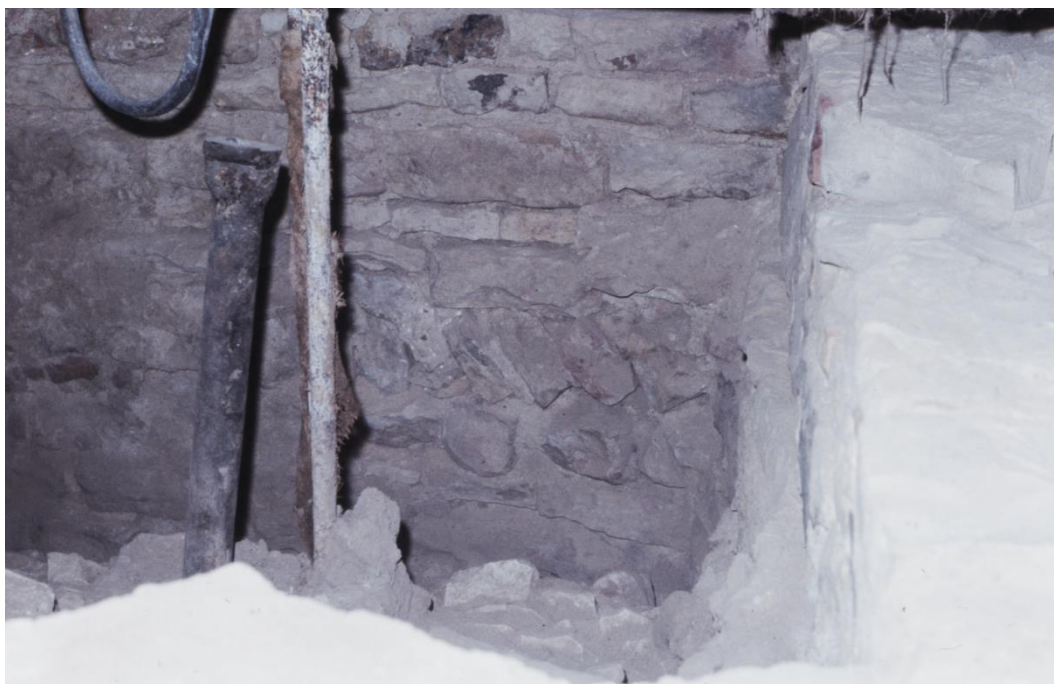
Foto 2. Sonda I, profil B, opus spicatum, pohled od jihu.

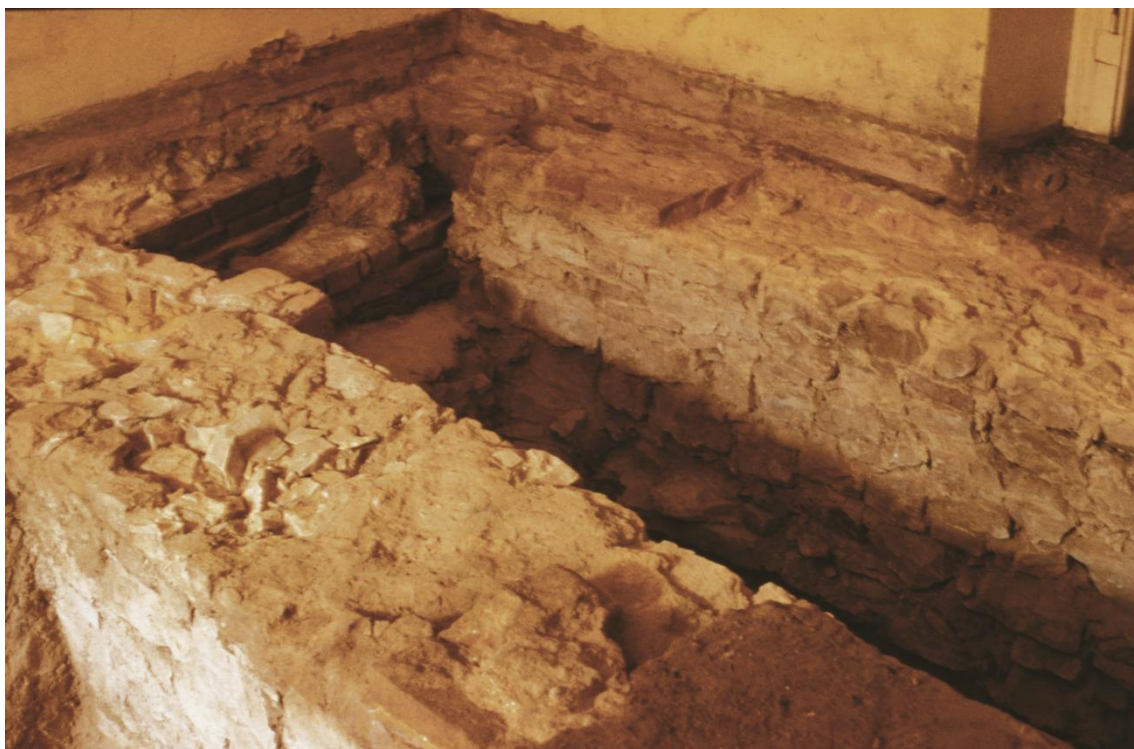
Foto 3. Sonda I, profil E, schodiště, pohled od jihu.

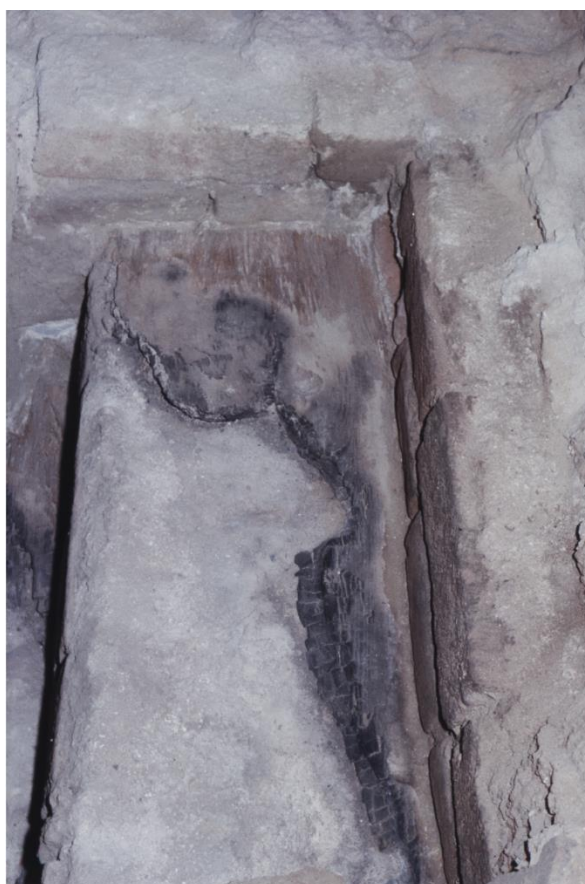
Foto 4. Sonda I, schodiště, detail dřeva, pohled od východu.

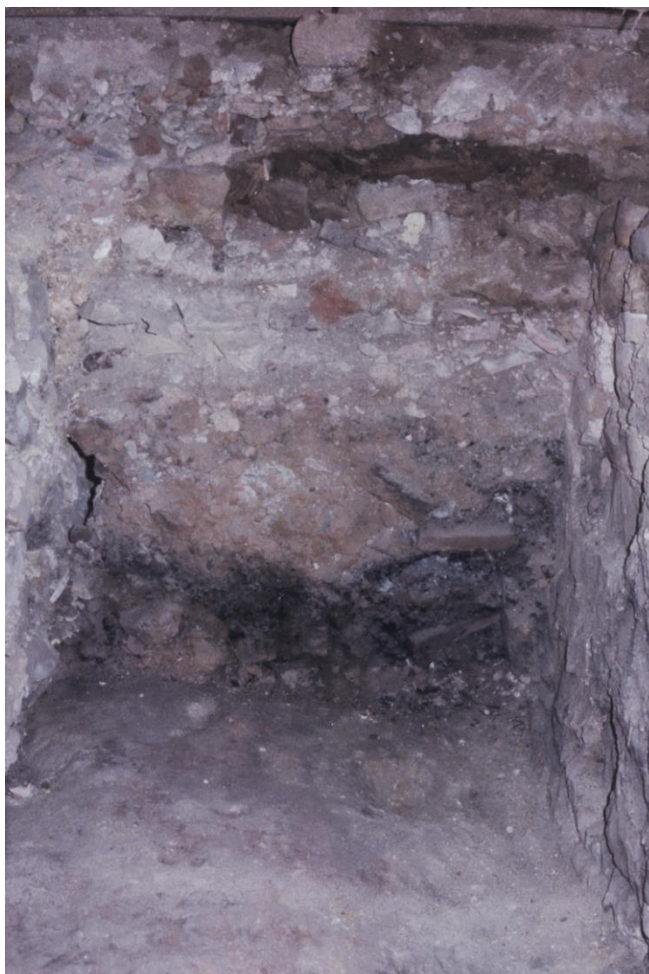
Foto 10. Sonda III, opus spicatum, detail.

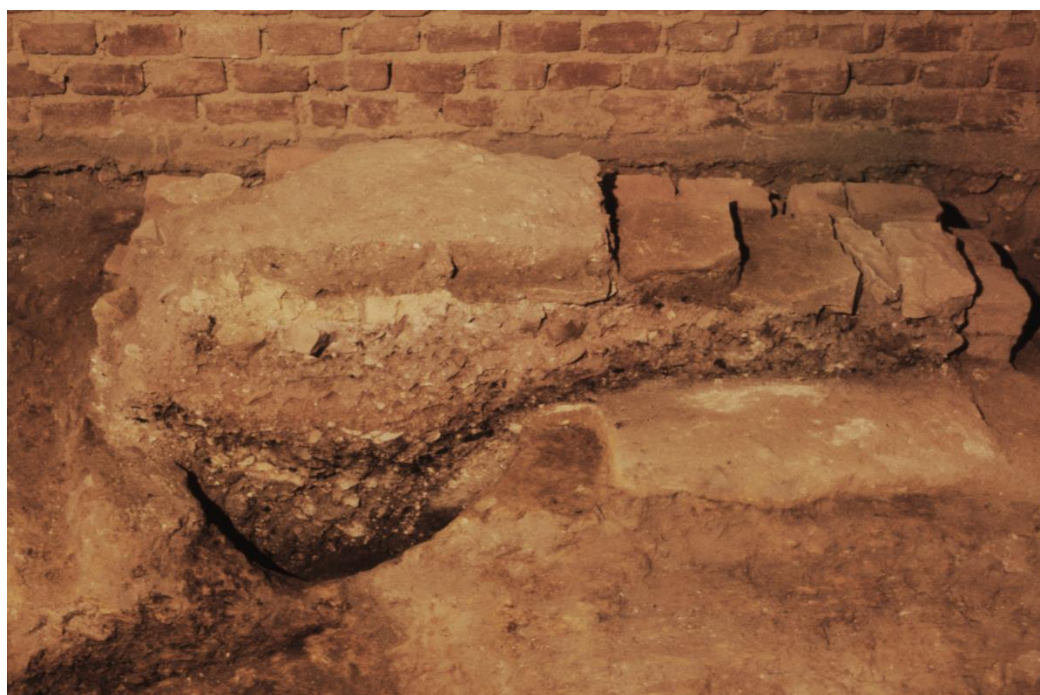
Foto 12. Sonda VII, profil T, detail pece.

Zdi 904 a 905 spadají do románského období a popsány již byly výše. Zeď 908 tvořila část pece, zbudované po roce 1486. Prostor byl zkoumán Karlem Fialou již v roce 1924. Z jeho výzkumu vyplývá stáří pece, nedochovala se však kresebná dokumentace. Zeď 908 souvisela se zdí 907 zjištěnou stavebně historickým průzkumem. Z celkového kontextu lze vyvodit, že období od 14. do 16. století je v sondě VII zastoupeno od vrstev 209 a 219.

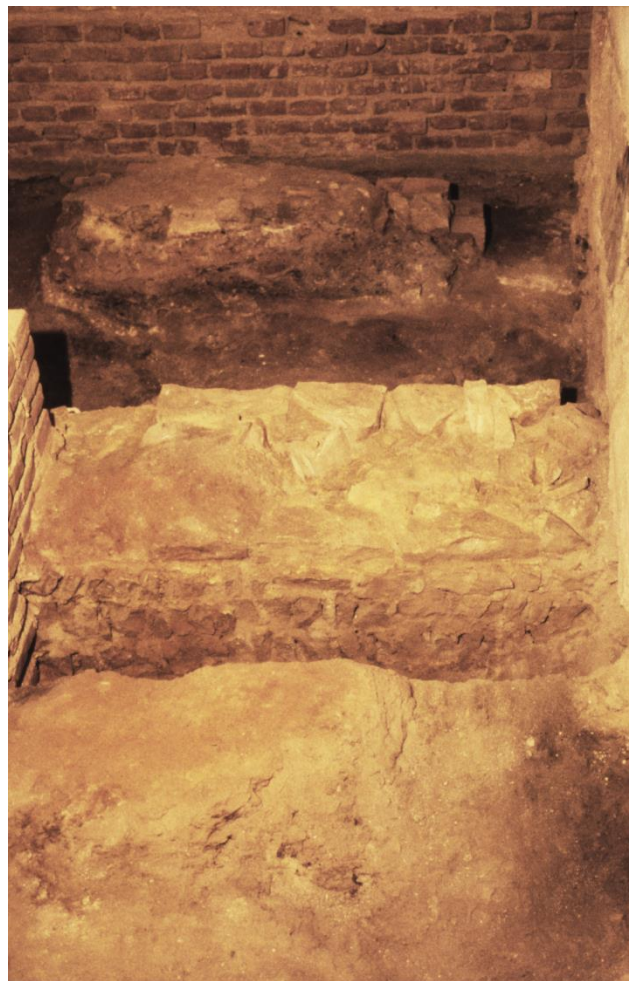
Foto 13. Sonda VII, zeď 905, opus spicatum, pohled od jihu.

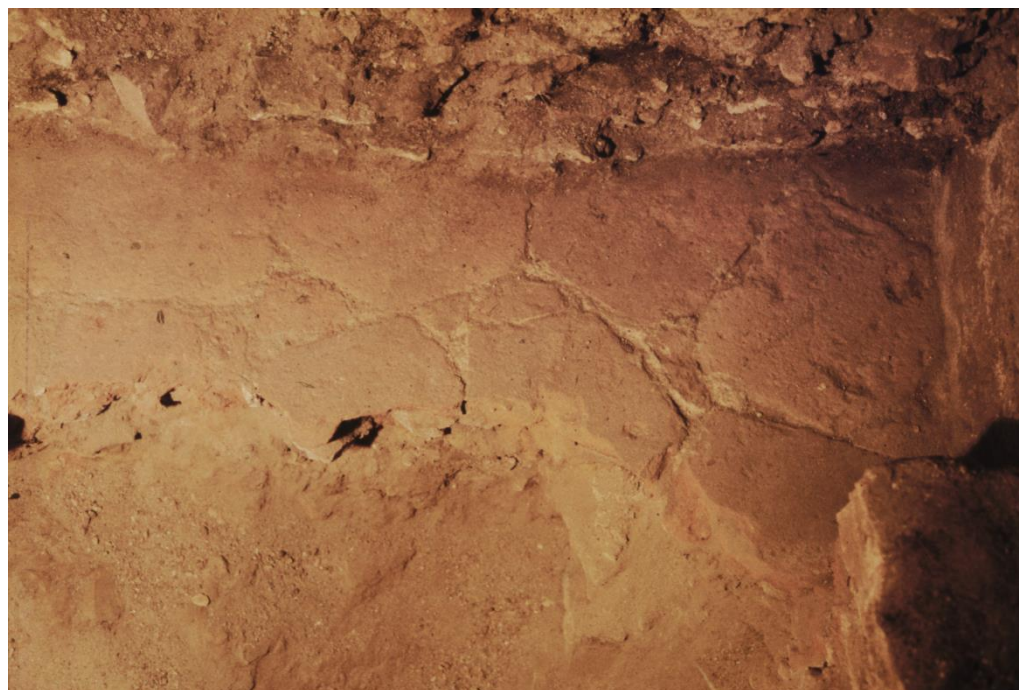
Foto 14. Sonda VIII, podlaha.
